ANNEXE

Optimisation énergétique & mise en conformité des installations techniques du bâtiment communal « Le Nord »

4. Illustrations - exemples précisant les parties à rénover

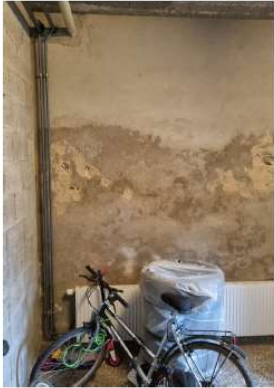
- Traitement du mur
→ voir avec le maçon si traitement possible, problème lié aux sels présents dans le mur
- Isolation des conduites de chauffage
- Maintien du radiateur dans le local vélos
